## #332272 Søknad om tilskudd til kulturhistorisk verdifulle kirker

## Tilleggsopplysninger Skorpa kirke, Kvæningen.

# TILSTANDSRAPPORT

Matrikkel: **Gnr 41: Bnr 1**  
Kommune: **5429 KVÆNANGEN KOMMUNE**  
Betegnelse: **Skorpa / Vågan**  
Adresse: **Skorpa 55, 9162 SØRSTRAUMEN**

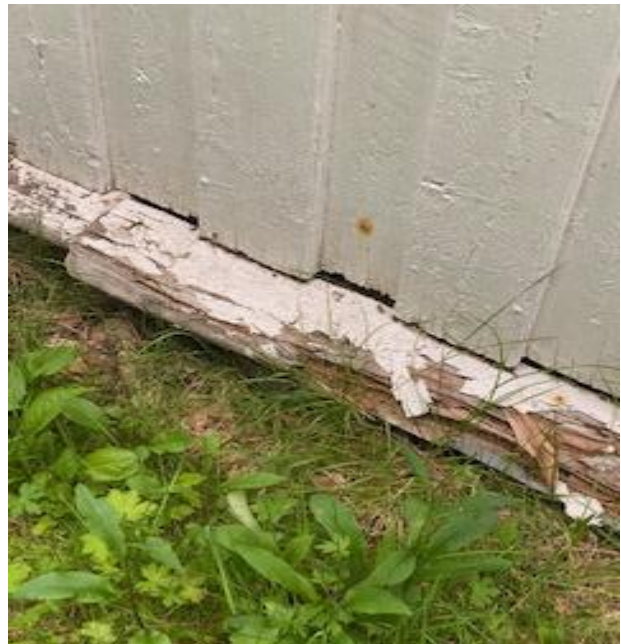
Dryppnese under stående kledning rundt bygget er dårlig.

| Dryppenes rundt hele bygget må skiftes | kr 184 000 | |

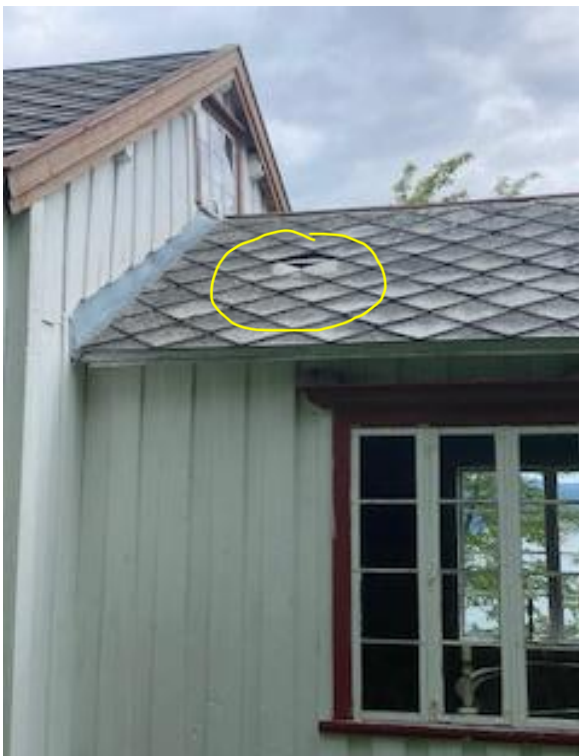
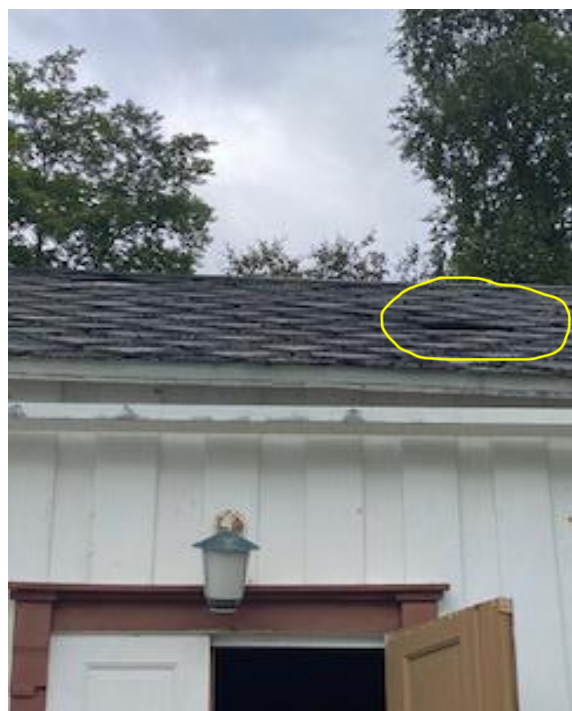
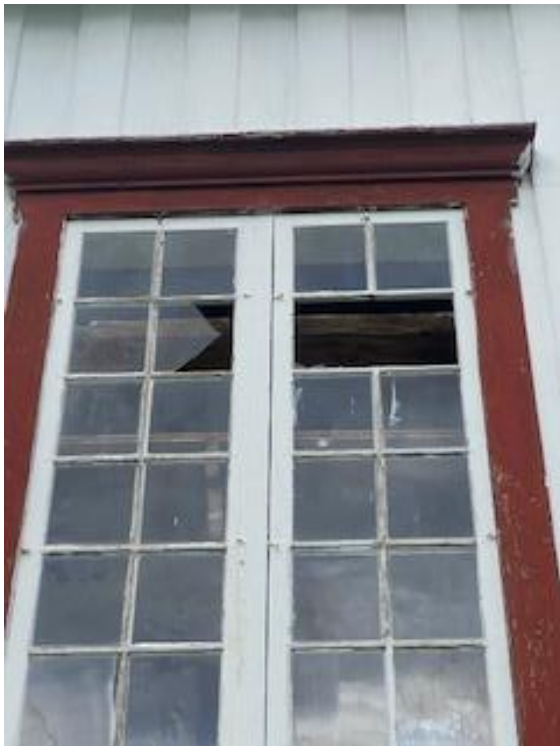
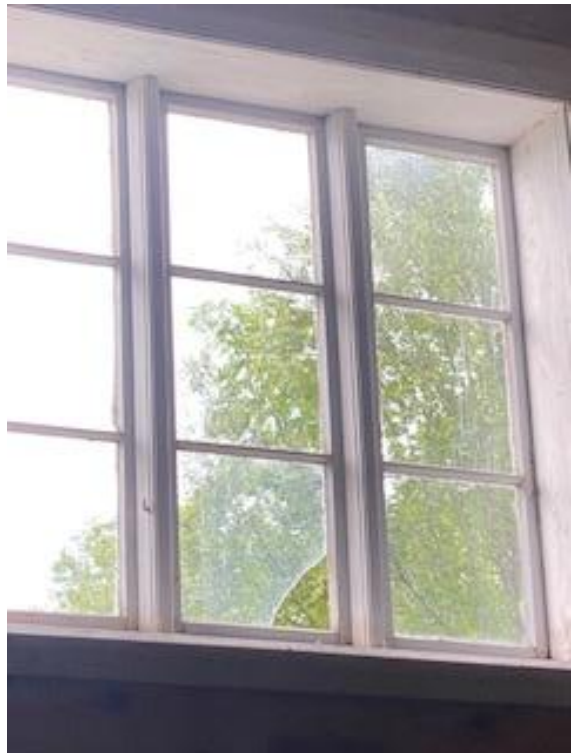
Manglende steiner på skifertak.

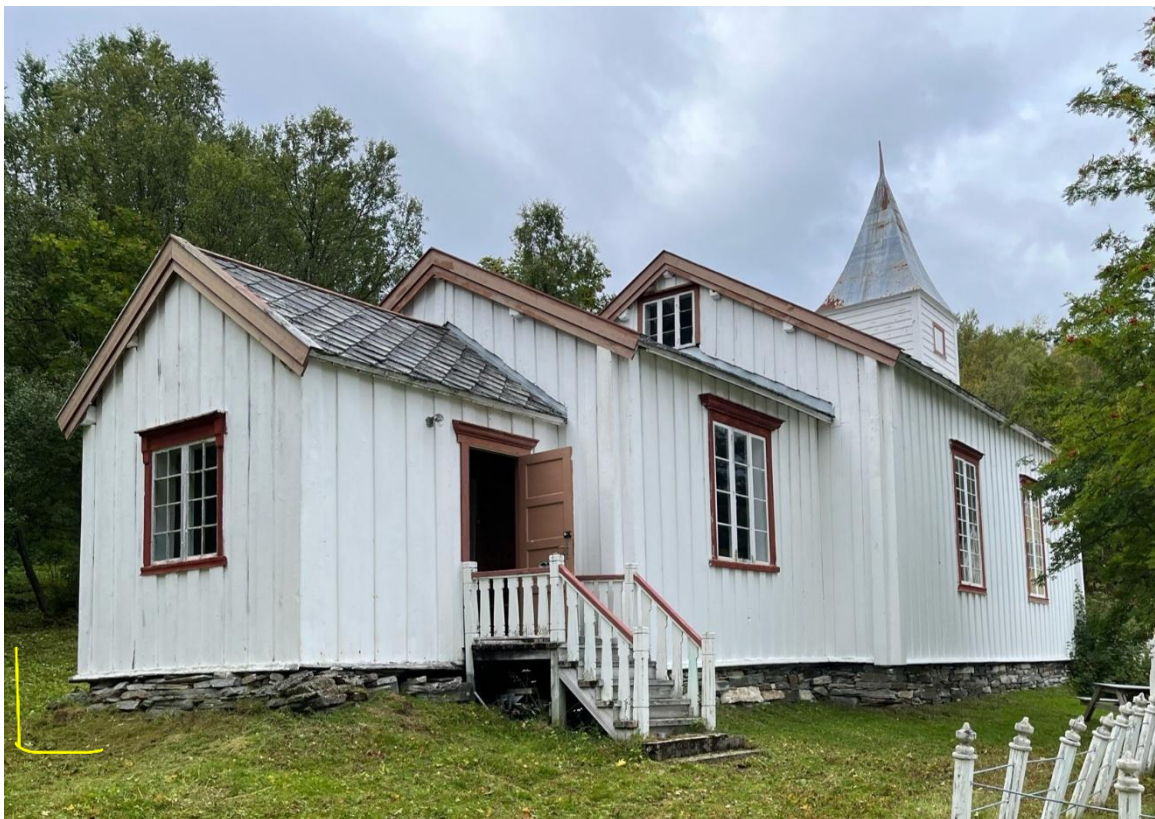
Kittingen på vinduer er dårlig, og rundt et titalls vindusglass har falt ut/knust.

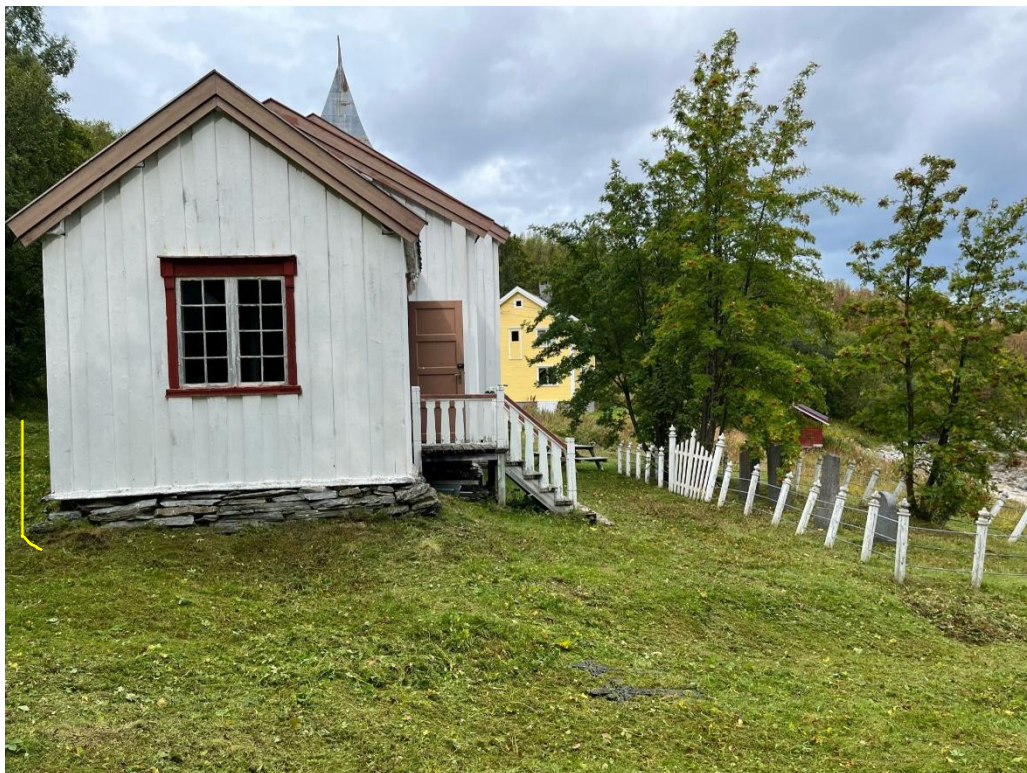
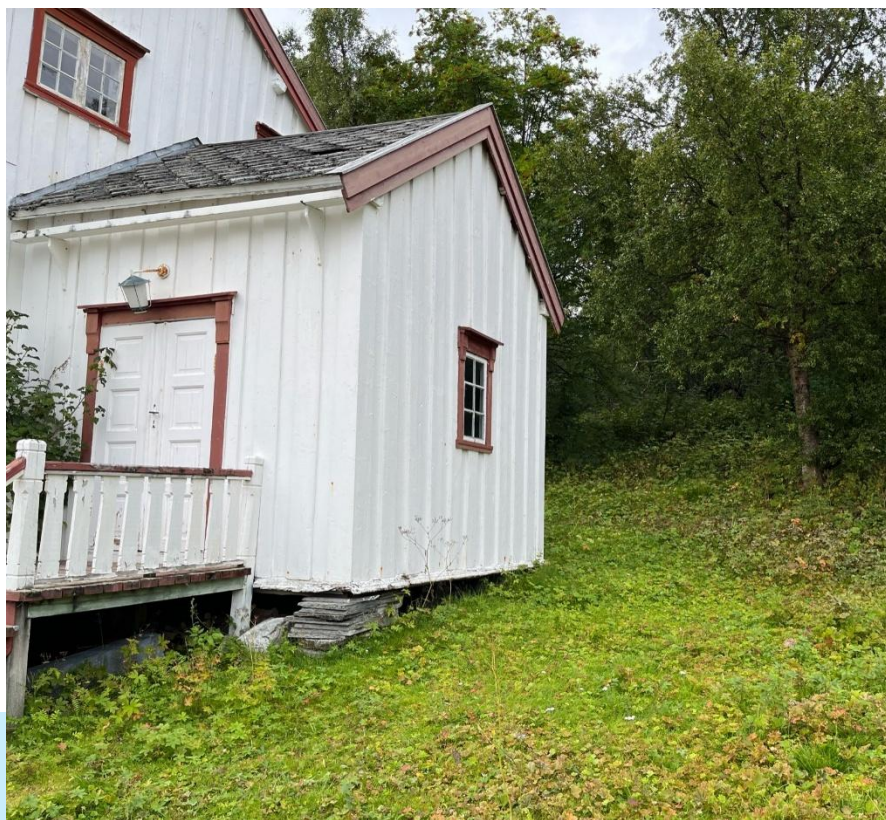
Sakristiet må jekkes opp og stables opp stein under. Utbedringsbehov trapp.

Dårlige vinduer

Takrenner innfesting

Dryppnese

Trappebord med overflateforvitring

Skjevheter dør

Konstruksjonsmessig improvisering av fundament/bæring.

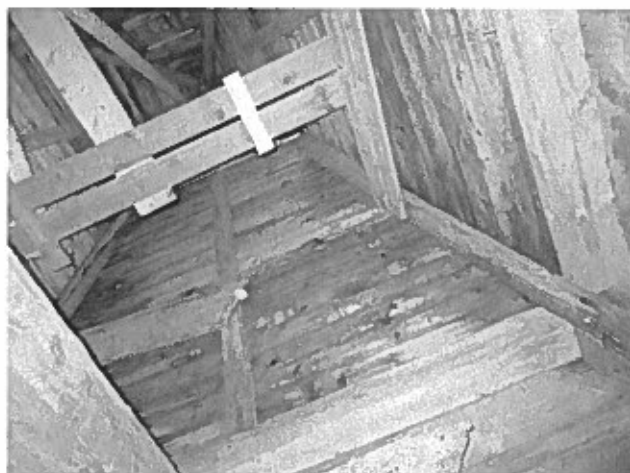
Råteskade i tårnet.

| Utskifting av råteskadet materialer i tårnet | kr 127 000 | |
