## #332272 Søknad om tilskudd til kulturhistorisk verdifulle kirker

## Tilleggsopplysninger Skorpa kirke, Kvæningen.

# TILSTANDSRAPPORT

Matrikkel: **Gnr 41: Bnr 1**  
Kommune: **5429 KVÆNANGEN KOMMUNE**  
Betegnelse: **Skorpa / Vågan**  
Adresse: **Skorpa 55, 9162 SØRSTRAUMEN**

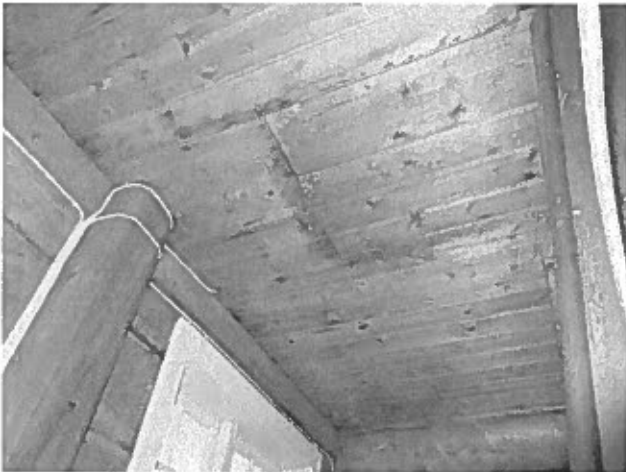
Kirke Galleri

| Beskrivelse: | Galleriet er ikke noe skade.<br>Tårnet er noe råteskadet og bør utbedres. | |

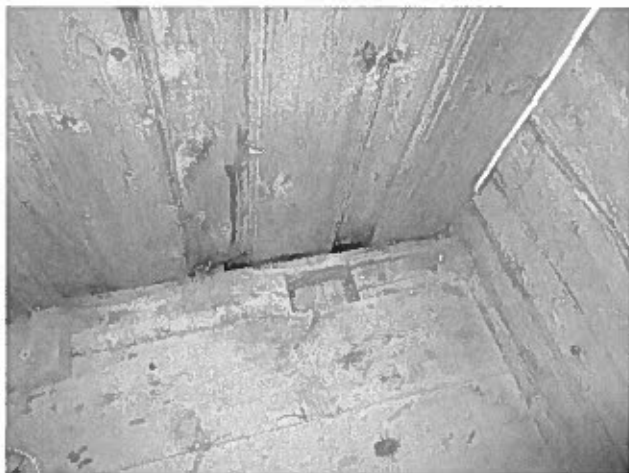
| | Råteskadet i tårnet. | |

Råteskade i tårnet.

| Tilstandsvurdering/<br>tilstandsgrad: | Må skiftes ut råteskadet bord. | TG: 3<br> |
